## FALLSTUDIE

**Art:** Chemikalienschutz  
**Projekt:** Schutz einer Auffangwanne  
**Material:** Chemi-Tech UC

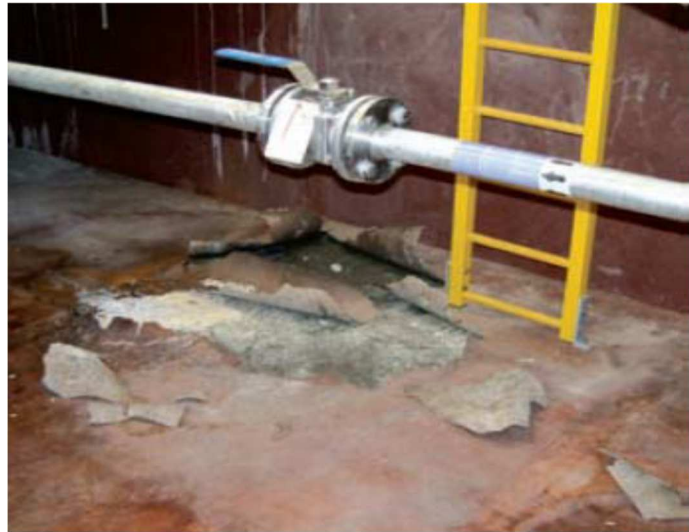
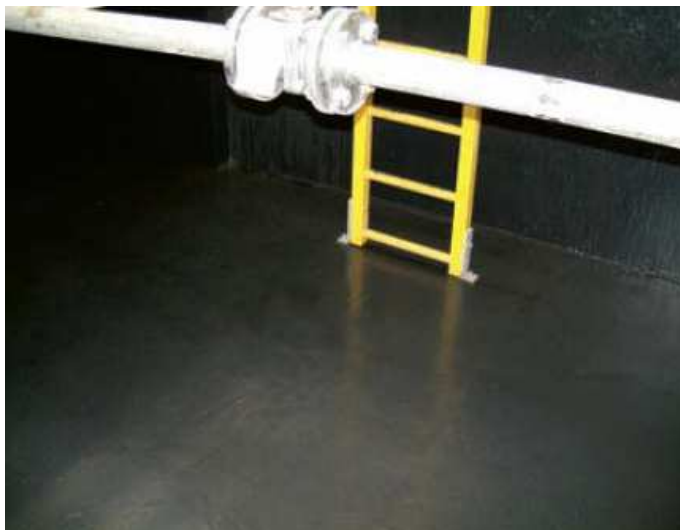
Die Originalbeschichtung dieser Auffangwanne hat bei einem Vorfall versagt. Als ein Ventil auslief und drei Liter 95%ige Schwefelsäure in die Wanne gelangten, wurde die Beschichtung stark beschädigt. Wie man sieht, hat die Säure die Beschichtung zerstört und teilweise den Beton zerfressen.

Nach Wiederherstellung der ursprünglichen Betonauffangwanne, beschichtete man die gesamte Fläche mit unserer lösemittelfreien Zweikomponenten Epoxidharzbeschichtung **Chemi-Tech UC**. Das Chemikalienschutz-System **Chemi-Tech UC** bietet hervorragenden Schutz gegen aggressive Chemikalien, dies auch unter ständigen Eintauchbedingungen.
