## FALLSTUDIE

**Art:** Elastomere  
**Projekt:** Erneuerung der Dilatationsfuge nach Wiederherstellung des Bodens  
**Material:** Seal-Tech C60, Flexi-Tech Primer 2

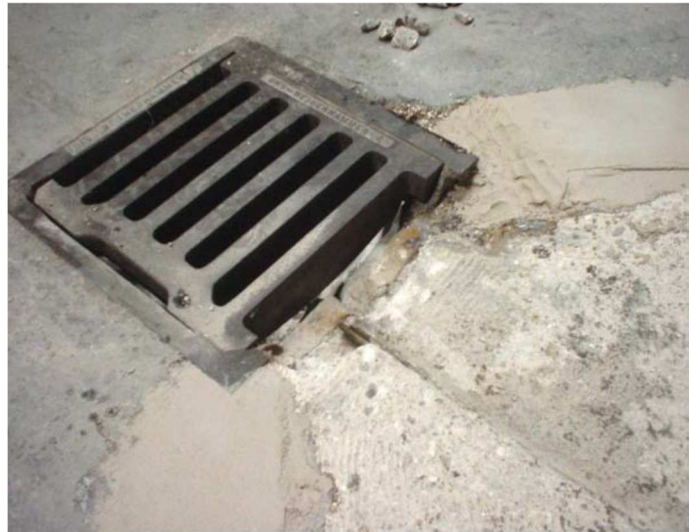
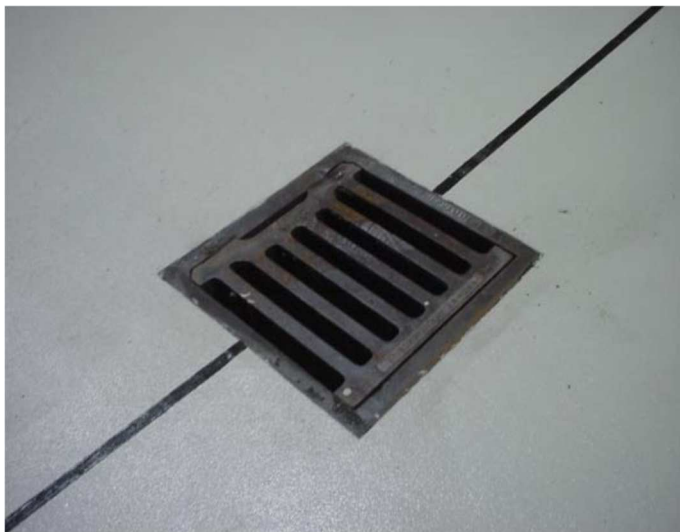
Auf diesem Boden war der Untergrund um den Gully in einem sehr schlechten Zustand.

Nach Wiederherstellung des Bodens und nach aufbringen einer Bodenbeschichtung, wurde die Fuge neu gesetzt und mit **Seal-Tech C60** verfugt.
