## FALLSTUDIE

**Art:** Metallreparatur  
**Projekt:** Reparatur an einer Trockentrommel  
**Material:** Metal-Tech EG, Chemi-Tech UC

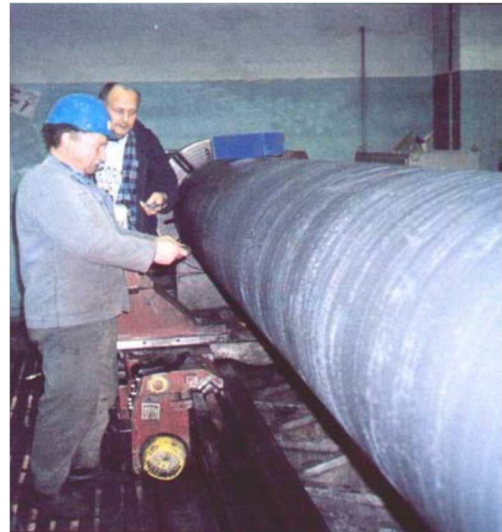
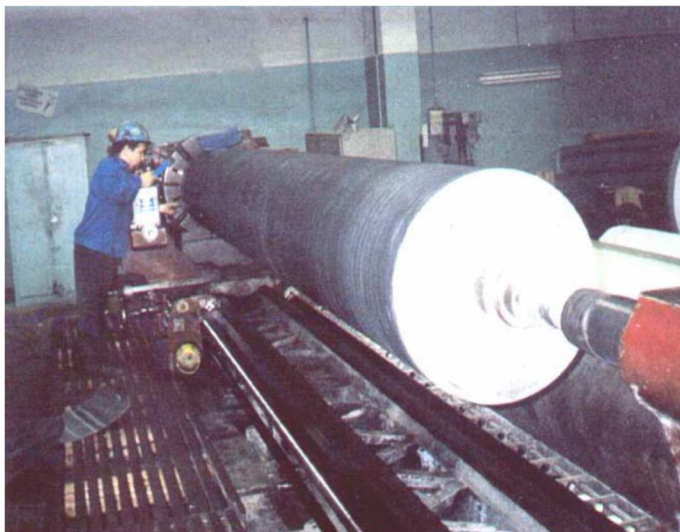
Die Trockentrommel einer Papierfabrik war stark korrodiert und hatte schwere Kavitationsschäden durch die verwendeten aggressiven Chemikalien.

Der Kunde suchte nach einer Lösung zum Schutz dieser 5 m langen Trommel gegen weitere chemischen Angriffe.

Alle losen Teile sowie Verunreinigungen wurden entfernt und anschließend wurde die Trommel mechanisch aufgeraut. Zum Aufbau der Trommel wurde das Zweikomponenten Metallreparatur-System **Metal-Tech EG** verwendet.

Anschließend erfolgte die Auftragung von zwei Schichten des Chemikalienschutz-Systems **Chemi-Tech UC** mit einer Schichtstärke von je 300 µm. **Chemi-Tech UC** ist eine lösemittelfreie Zweikomponenten Epoxidharzbeschichtung, die speziell zum Einsatz gegen aggressive Chemikalien entwickelt wurde.

Der Kunde war mit dem Resultat sehr zufrieden. Die Trommel ist wieder bei +150°C im Einsatz.
